RIMOZIONE DEL CUMULO DI RIFIUTI IN LOCALITÀ CAVE ROCCA

PROGETTO DEFINITIVO-ESECUTIVO

RELAZIONE TECNICA

LUGLIO 2017

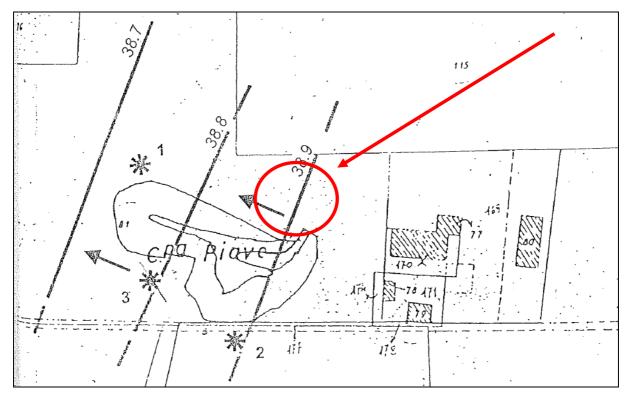
Figura 5: Ricostruzione delle isofreatiche del 02 maggio 2002 (Fonte: Relazione ARPA – Dipartimento di Brescia, prot. n. 00038445/13 del 19.03.2013)

Le ricostruzioni, effettuate rispettivamente nel 2002 (figura 5), nel 2008 (figura 6) e nel 2012 (figura 7), confermano anche a scala locale una direzione di flusso delle acque sotterranee fortemente influenzata dalla presenza del Gambara; in particolare, nell'area di studio, le letture eseguite nel corso degli anni individuano una direzione di falda orientata SE-NO, rilevando valori di soggiacenza di circa 2 m in corrispondenza dell'area in esame (evidenziata in rosso nelle figure seguenti).

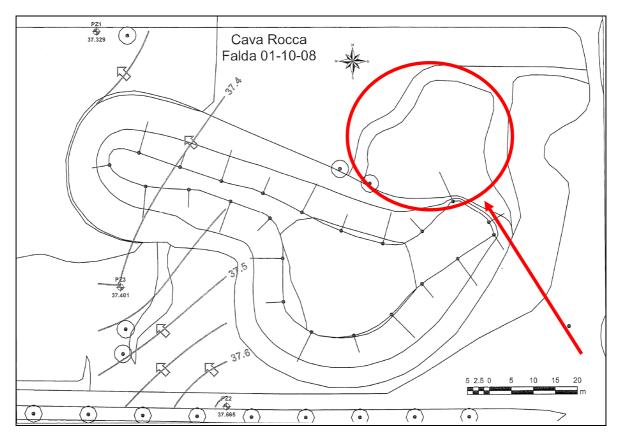
Figura 6: Ricostruzione delle isofreatiche del 10 ottobre 2008 (Fonte: Relazione ARPA – Dipartimento di Brescia, prot. n. 00038445/13 del 19.03.2013)

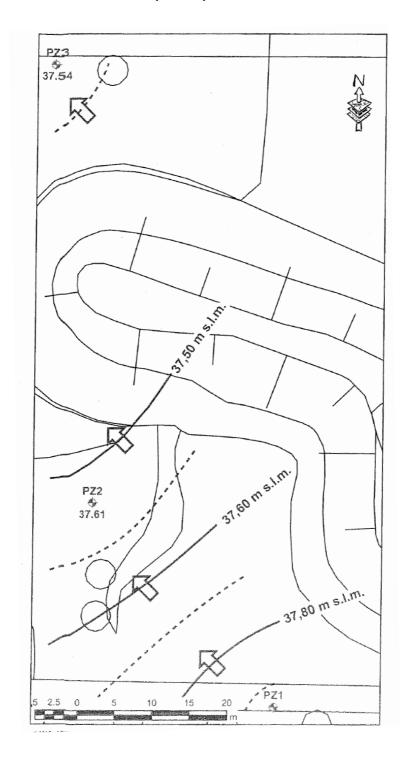
Figura 7: Ricostruzione delle isofreatiche del 29 maggio 2012 (Fonte: Relazione ARPA – Dipartimento di Brescia, prot. n. 00038445/13 del 19.03.2013)

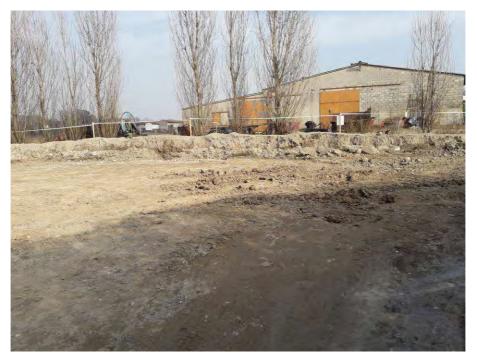
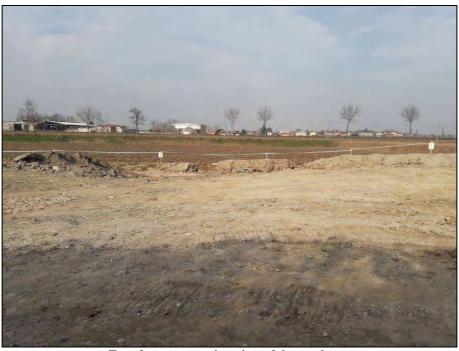
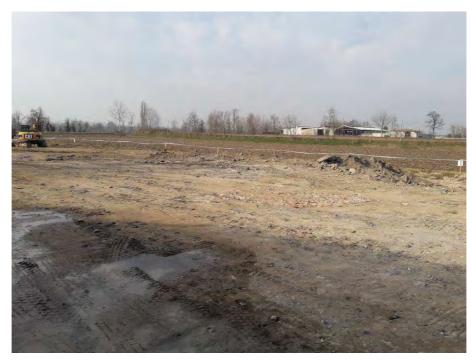
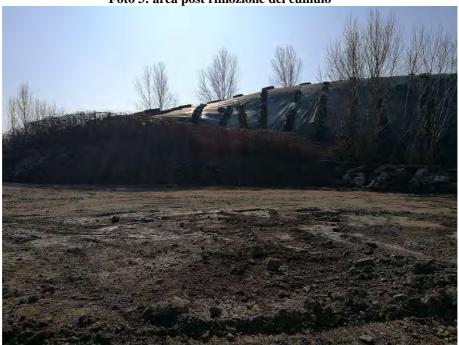
Foto 1: area post rimozione del cumulo

Foto 2: area post rimozione del cumulo

Foto 3: area post rimozione del cumulo

Foto 4: area post rimozione del cumulo

La rimozione del cumulo di rifiuti effettuata nel periodo gennaio-febbraio 2017 è stata eseguita conformemente a quanto riportato nel progetto definitivo-esecutivo di riferimento (foto 1-4).

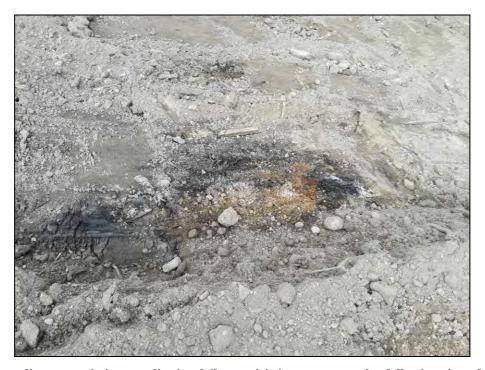
Foto 5: Evidenze di compromissione qualitativa delle matrici rinvenute a seguito della rimozione del cumulo

Al termine della rimozione dell'intero cumulo sono state rinvenute localmente evidenze visive di compromissione delle matrici ambientali (foto 5), per cui sono stati eseguiti (in accordo con la D.L.) alcuni pozzetti esplorativi.

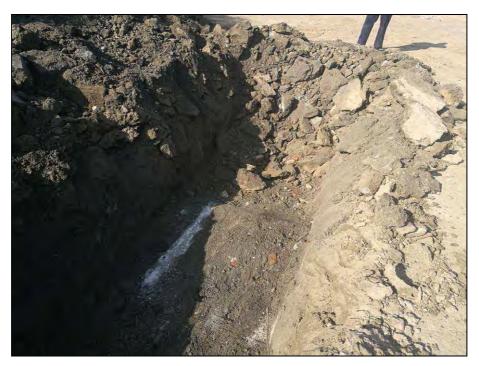
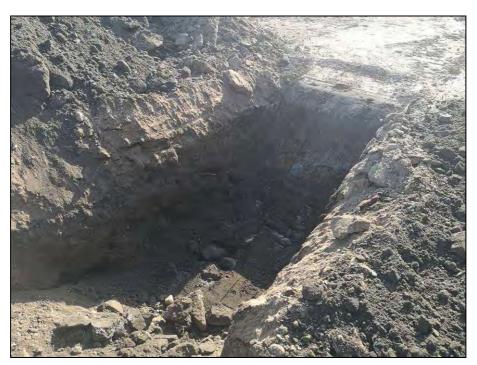
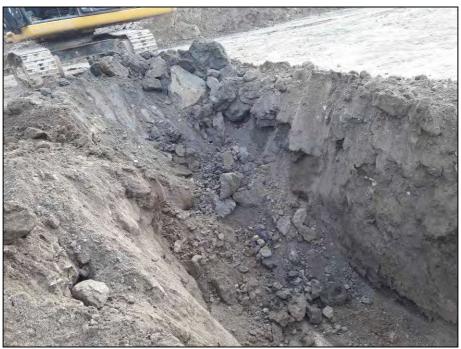
Foto 6: Particolare di una delle trincee realizzate in fase di collaudo

Foto 7: Particolare di una delle trincee realizzate in fase di collaudo

Foto 8: Particolare di una delle trincee realizzate in fase di collaudo

Attraverso i pozzetti esplorativi di cui sopra (eseguiti nel corso della visita di collaudo del 13.03.2017) è stato constatato come il substrato su cui il cumulo rimosso insisteva (non visibile in precedenza) risultasse interessato dalla presenza di rifiuti interrati, con spessori localmente superiori a 1.0 m (foto 6 - 10).

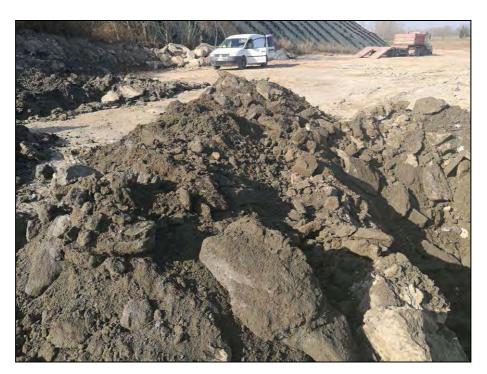
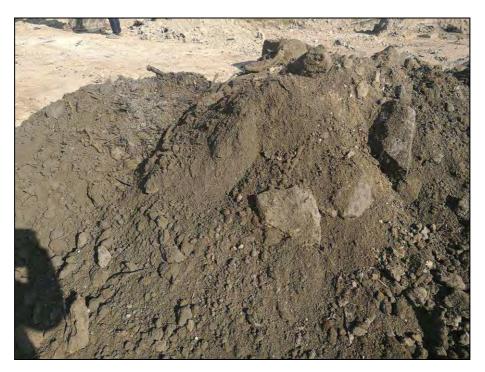
Foto 9: Particolare del materiale interrato rinvenuto

Foto 10: Particolare del materiale interrato rinvenuto

In particolare, sulla base delle verifiche di campo, è stato possibile osservare come la tipologia di materiale fosse del tutto simile a quella del sovrastante cumulo (oramai rimosso); il rifiuto interrato risulta infatti costituito da macerie provenienti da demolizioni edili (blocchi di cemento, pezzi di asfalto, mattoni, ecc) immerse in una matrice fine polverulenta grigia, puntualmente interessata da colorazioni più scure.

Rispetto a quanto rilevato nel materiale accumulato in passato sull'area, le macerie da demolizione si presentano in blocchi di maggiori dimensioni; tale fatto lascia supporre che il materiale del cumulo fosse stato lavorato in passato (frantumato) per la relativa reimmissione in commercio a differenza di quello sottostante, interrato senza alcuna preventiva riduzione volumetrica.

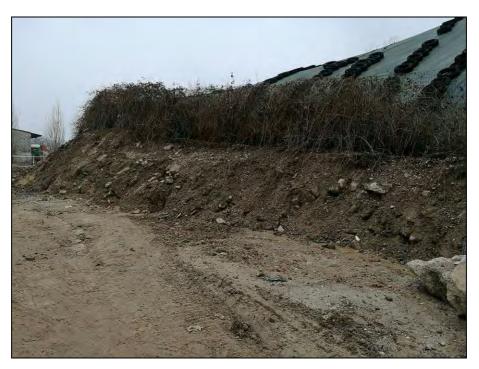
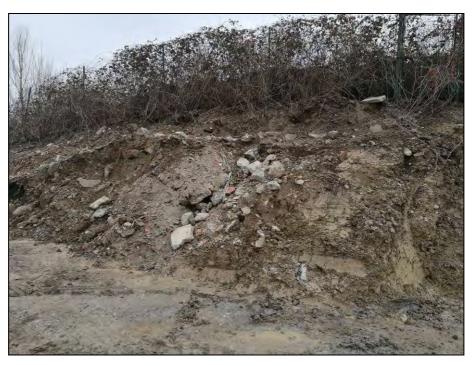
Foto 11: porzione basale del cumulo adiacente scoperta

Foto 12: porzione basale del cumulo adiacente scoperta

Come ampiamente descritto nei precedenti elaborati progettuali, il lato Sud del cumulo di rifiuti rimosso confinava con un cumulo adiacente (classificati come "rifiuti pericolosi") già oggetto in passato di interventi di messa in sicurezza mediante la realizzazione di una copertura impermeabile; la porzione basale di quest'ultimo cumulo (precedentemente coperta dai rifiuti oggetto di rimozione) si presenta allo stato attuale esposta agli agenti atmosferici e senza alcun presidio di sicurezza.

Non è stato possibile né verificare la continuità del telo in profondità né rimuovere il materiale presente nella porzione basale in quanto ulteriori attività di scavo avrebbero compromesso la stabilità dell'intero cumulo (foto 11 e 12).

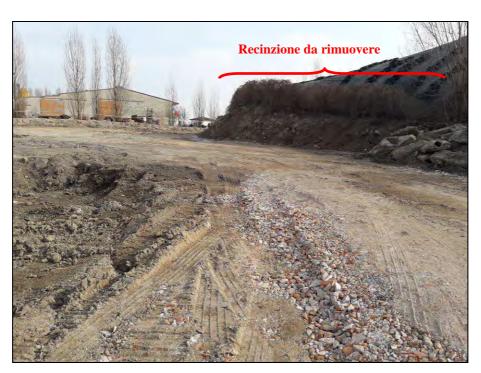
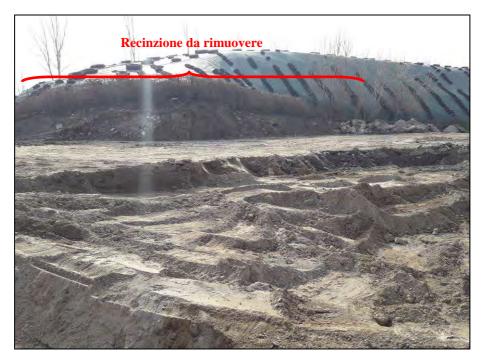
Foto 13: porzione di recinzione oggetto di temporanea rimozione

Foto 14: porzione di recinzione oggetto di temporanea rimozione

Preliminarmente alle attività di cantiere verrà rimossa la porzione nord-occidentale della recinzione del cumulo maggiore (60 m), in corrispondenza della zona basale dello stesso attualmente non coperta dalla geomembrana impermeabile (foto 13 e 14). Al termine della attività, verrà realizzata una nuova recinzione nel tratto di neo-formazione, unendola all'estremità di quella esistente.
